Degradação do solo por uso irracional da ocupação humana: Loteamento Jardim Carmem (Monte Belo/MG) e Jardim dos Ipês (Paraguaçu/MG)

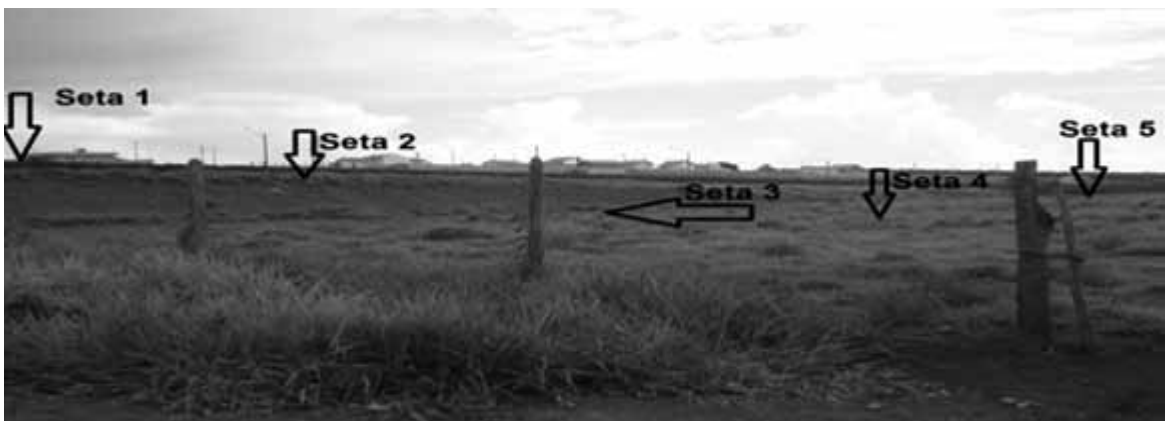
Na análise do loteamento Residencial Jardim dos Ipês, constatou-se que ele foi implantado com auxílio de técnico capacitado. Nesse loteamento foram previstas construções de bacias de contenção (Seta 5), compactação do solo e sua estabilidade, evitando a infiltração de águas da chuva e da enxurrada. Além disso, plantas de café foram mantidas fora do lotea-

mento, a fim de estabilizar o barranco formado com a terraplanagem (Seta 1), foi feito o plantio interno de faixas de braquiária (gramínea de alta capacidade de agregação do solo), evitando o impacto direto da chuva (Seta 2 e 4), foi feita terraplanagem no sentido do barranco (e não do aterro) impedindo o escorrimento da água (Seta 3)

Figura 7: Demonstra as características e situações de cada seta indicada nos parágrafos anteriores, Bairro Jardim dos Ipês, Paraguaçu/MG.
