AVALIAÇÃO DA ÁREA DE DISPOSIÇÃO FINAL DE RESÍDUOS SÓLIDOS URBANOS NO MUNICÍPIO DE ARAGUARI UTILIZANDO O ÍNDICE DE QUALIDADE DE ATERROS DE RESÍDUOS - IQR

Luciana de Melo Pirete¹
Bruna Fernanda Faria Oliveira²
Maria da Graça Vasconcelos³

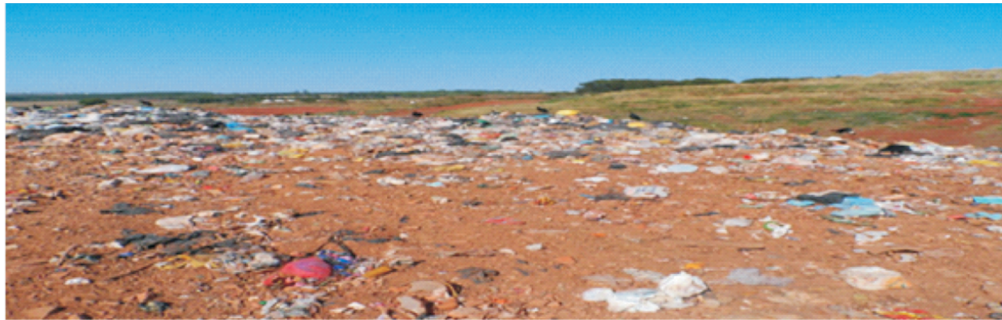
A disponibilidade do material para recobrimento obteve uma avaliação insuficiente, movido pela dificuldade da aquisição do mesmo pela prefeitura municipal; na visita foi observada alta quantidade de resíduos descobertos, conforme a figura 1.

Figura 1: Resíduos descobertos pela falta de material para recobrimento.

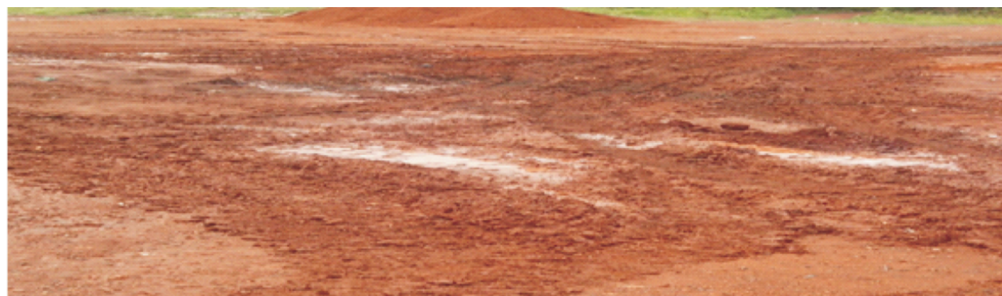
As condições viárias são regulares, e por não serem pavimentadas em épocas chuvosas a circulação dos maquinários é dificultada, conforme a figura 2.

Figura 2: Sistema viário sob más condições em épocas de chuvas.

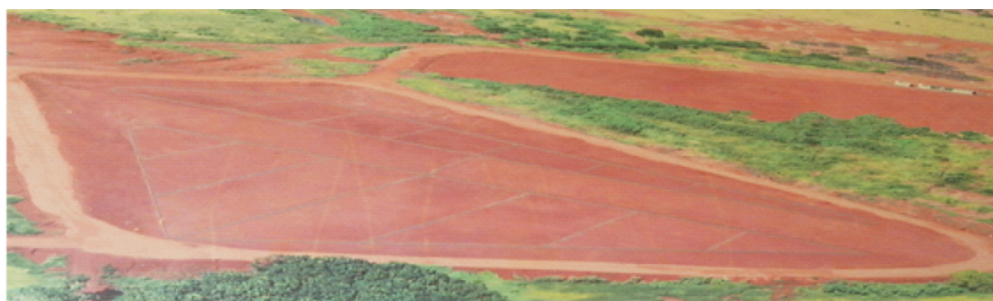
A drenagem do chorume é feita por canalizações internas do aterro sanitário, apresentadas na figura 3, que direcionam o líquido percolado a uma estação de tratamento enquanto que a drenagem de águas pluviais é feita por canaletas externas, apresentadas na figura 4, que conduzem o líquido pluvial até o Córrego Brejo Alegre, situado próximo ao aterro sanitário e de maneira que não haja contato com o chorume (CETEC, 2003).

Figura 3: Canalizações internas de drenagem do chorume do aterro sanitário.

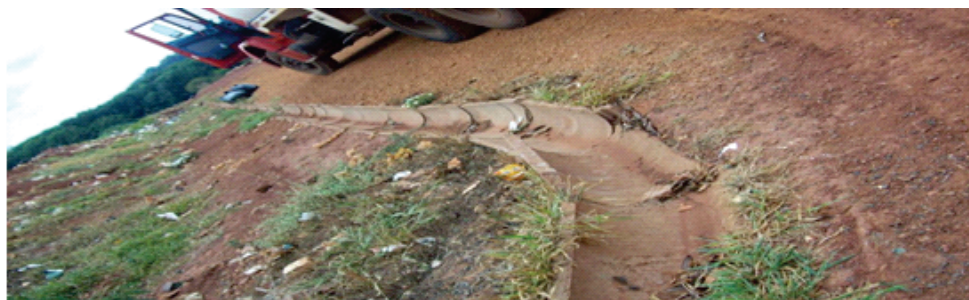
Figura 4: Canaletas que drenam águas pluviais do aterro sanitário.

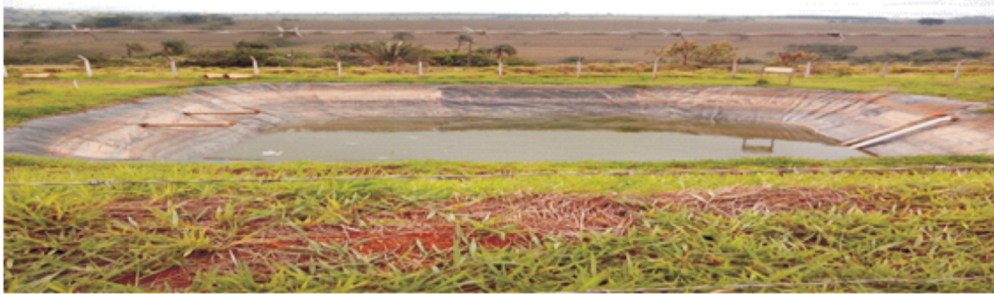
A coleta e as análises físico-químicas do chorume e das águas superficiais e subterrâneas são realizadas pela empresa Naturália, localizada no município de Araxá/MG. O tratamento do chorume é feito em lagoas anaeróbias seguidas de lagoas facultativas, figura 5, implantadas em etapas, esse sistema adota como premissa menores custos de operação, remoção da demanda bioquímica de oxigênio (DBO) e resistência a variações de carga, segundo o plano de controle ambiental do aterro sanitário.

Figura 5: Lagoa de tratamento facultativo do chorume do aterro sanitário.

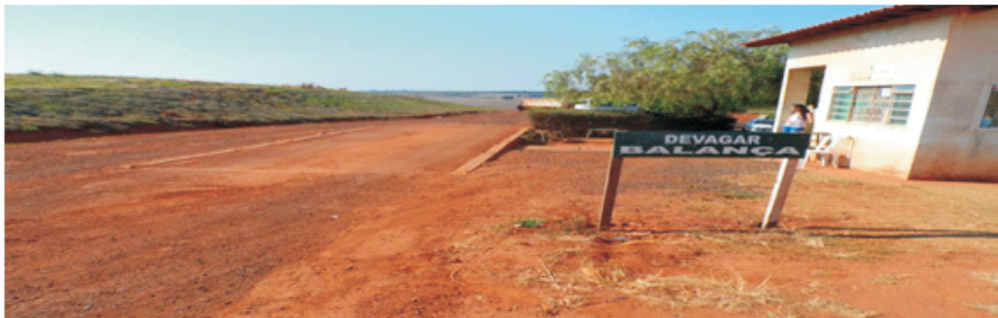
Na recepção, existem pessoas responsáveis pela vigilância do local, e o controle de cargas é feito por uma balança rodoviária da Cooperativa dos Produtores de Grãos de Araguari, sendo pesados e monitorados diariamente por um responsável, figura 6.

Figura 6: Balança para o controle de cargas no aterro sanitário.

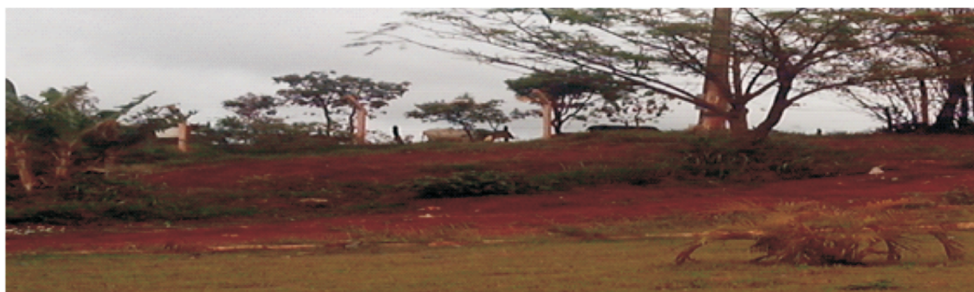
Durante a visita ao local, foram observadas grande quantidade de aves, especialmente urubus, além da presença de outros animais como gados que são mostrados nas figuras 7 e 8, respectivamente.

Figura 8: Presença de gados no aterro sanitário.
